## Экспериментальная оценка состояния дорог Карелии, подверженных активному воздействию лесовозного транспорта

**Степанов Артём Валерьевич**

**Груздов Александр Владимирович**

## **Experimental assessment of the condition of Karelia roads exposed to the active logging transport traffic**

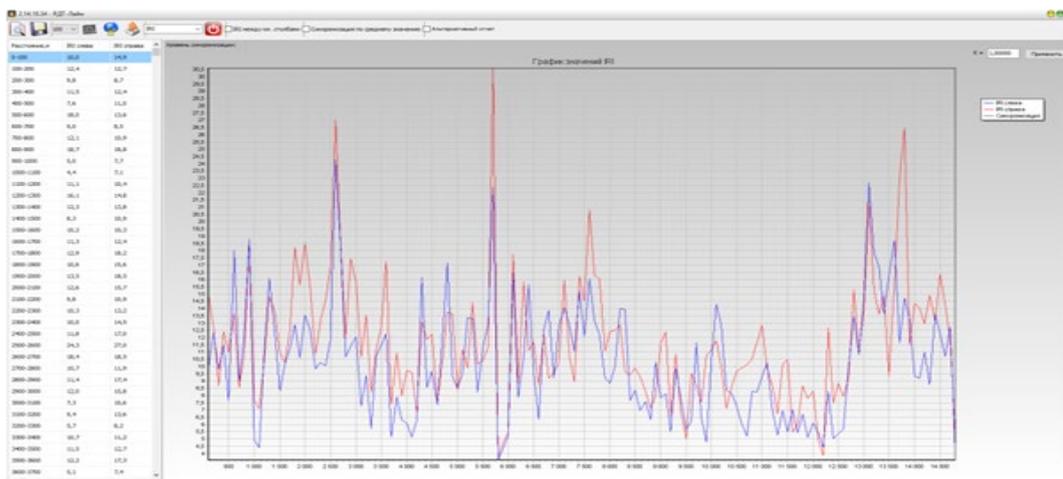
**Рисунок 1.** График значений показателя ровности (IRI)

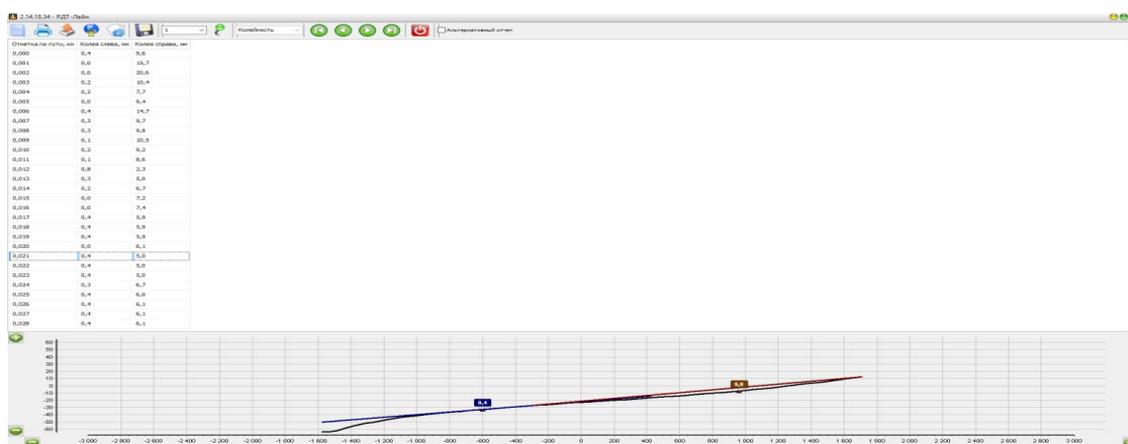
**Рисунок 2.** Поперечный профиль колеиности

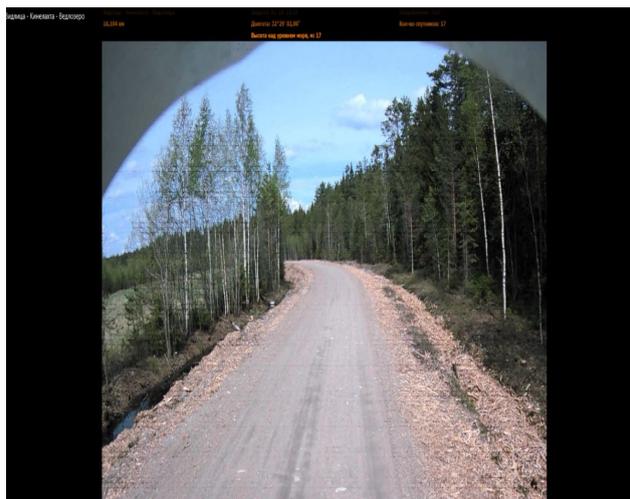
Как видно из фото 4, информацию о покрытии, состоянии системы водоотвода и других параметров на конкретном километре 16 + 104 автодороги Видлица — Кинелахта — Ведлозеро можно оценить по полученной видеосъёмке с привязкой к системе географических координат.

**Фото 4.** Фрагмент видеосъёмки участка дороги Видлица — Кинелахта — Ведлозеро, км. 16 + 104

Из представленных данных видно, что по показателю IRI участок дороги с 16-го по 17-й км дороги Видлица — Кинелахта — Ведлозеро находится в неудовлетворительном состоянии. Однако показатель IRI больше подходит как характеристика для дорог с капитальным покрытием; на дорогах с переходным покрытием он может резко поменяться в течение суток за счёт прохода автогрейдера или, наоборот, за счёт быстрого разрушения в период сильных осадков в виде дождя в сочетании с интенсивным движением или движением грузовых автомобилей. Помимо этого, на представленном участке

(см. таблицу 1) вся дорога длиной в 1 км находится в ненормативном состоянии, из преобладающих дефектов код 5, т. е. выбоины на расстоянии 6—8 м.

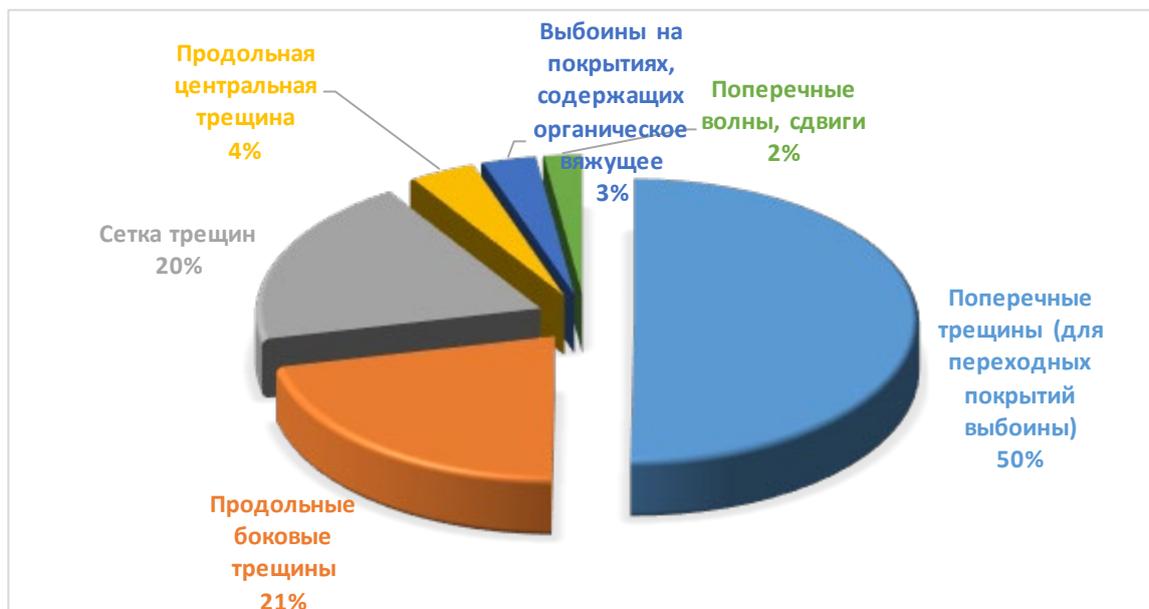
Согласно данным таблицы 3 (столбец 4), по частоте встречаемости разрушения расположились следующим образом (рисунок 3).

**Рисунок 3.** Частота встречаемости дефектов

По результатам проведённых исследований установлено, что причинами возникновения поперечных трещин чаще всего является расширение и сужение асфальтобетонного покрытия ввиду перепада температур. Выбоины на переходных покрытиях образуются из-за отсутствия достаточной связности материала, и его частицы свободно перемещаются от воздействия колёс транспорта. Продольные боковые трещины появляются в результате усталостного разрушения материала покрытия либо продавливания основания дорожной одежды, земляного полотна. Данный дефект в значительной степени обусловлен движением большегрузных автомобилей. Сетка трещин появляется на пучинистых участках. Центральная трещина — это, как правило, технологическая трещина в месте стыка двух смежных полос укладки асфальтобетона. Выбоины в асфальтобетонных покрытиях могут быть дальнейшим развитием сетки трещин либо развитием выкрашивания покрытия ввиду старения битума. Поперечные сдвиги характерны для участков с частыми экстренными торможениями или ускорениями автомобилей.

В целом, можно сделать заключение, что на дорогах Республики Карелия дефекты дорожной одежды образуются, в основном, из-за усталостного разрушения покрытия либо использования в конструктиве земляного полотна и покрытия слабых или пучинистых материалов.

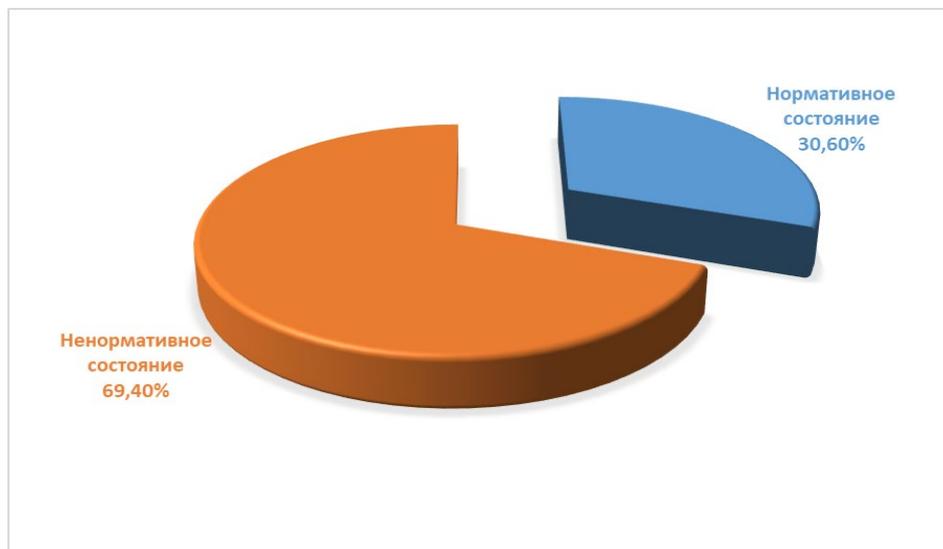
По результатам обработки всего массива исследований 1186,984 км дорог Республики Карелия установлено, что лишь 363,229 км находятся в нормативном состоянии, это в процентном эквиваленте равняется 30,6 %. Следовательно, 69,4 % дорог требуют проведения ремонтных работ (рисунок 4).

**Рисунок 4.** Состояние автомобильных дорог
