Влияние условий эксплуатации на разрушение конструкций жилых домов из древесины

Influence of operating conditions on the destruction of wooden residential houses constructions

В качестве примера для иллюстрации последствий нарушения эксплуатационного режима рассмотрим обследованное в 2019 г. жилое здание, которое было построено в 1951 г. в пос. Гирвас Кондопожского района Республики Карелия (фото 1).

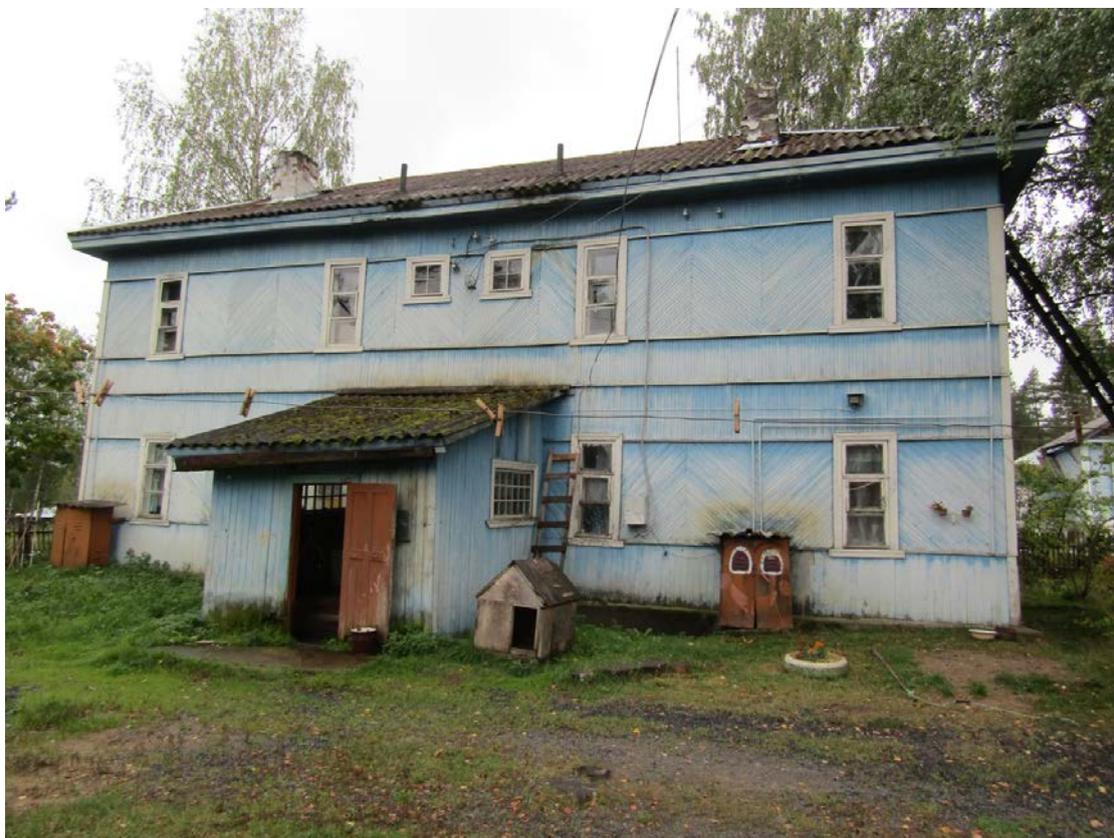
Фото 1. Общий вид фасада здания

Photo 1. General view of the facade of the building

Здание представляет собой двухэтажный четырёхквартирный жилой дом, площадь застройки которого составляет 130,73 м² (площадь самого здания 119,07 м² и пристройки входной группы 11,66 м²), полезная площадь 179 м². Высота здания от цоколя до карнизного свеса составляет 6,4 м.

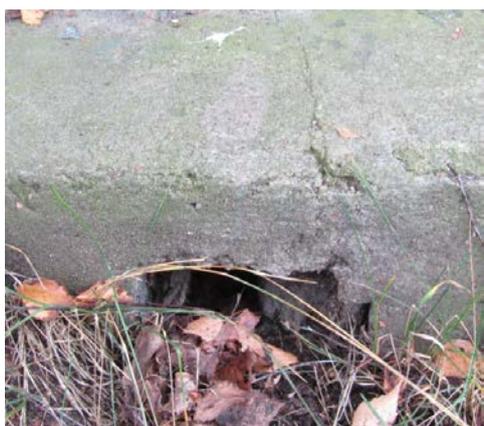
Фото 2. Продухи на уровне земли
Photo 2. Destruction at ground level

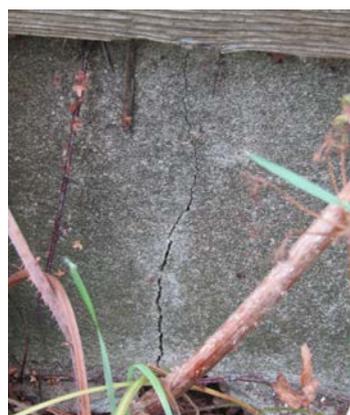
Фото 3. Трещины и выбоины по фундаменту
Photo 3. Cracks and potholes on the foundation

Но, к сожалению, в настоящее время здание фактически остаётся жилым, несмотря на выявленные дефекты (см. фото 3, 9 и 10): загнивание балок чердачного утепленного перекрытия, аварийные перекрытия и стены, ограниченно работоспособный фундамент и др. Конечно, в процессе эксплуатации любое здание подвергается физико-механическим и химическим воздействиям, это напряжения, вызывающие микротрещины в материале; увлажнение и высушивание; погодные замораживания и оттаивания; перепады температур, приводящие к неоднородным деформациям и разрушениям структуры материала; химическое воздействие кислот и солей; коррозия металла; загнивание древесины. Всё это приводит к повышенному износу конструкций и сокращает срок службы здания.

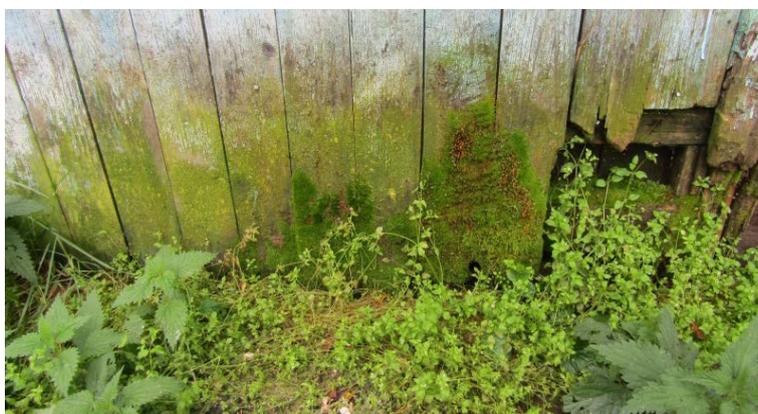
Фото 4. Биоповреждение цоколя. Поражение гнилью обшивки наружных стен здания
Photo 4. Bioamage of the basement of the building. Rotting of the cladding of the exterior walls of the building

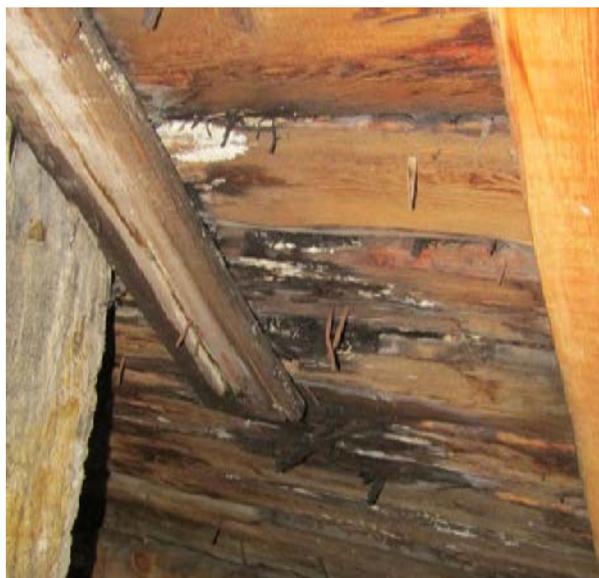
Фото 5. Следы протечек кровли по элементам стропильной системы

Photo 5. Traces of roof leaks on the elements of the rafter system

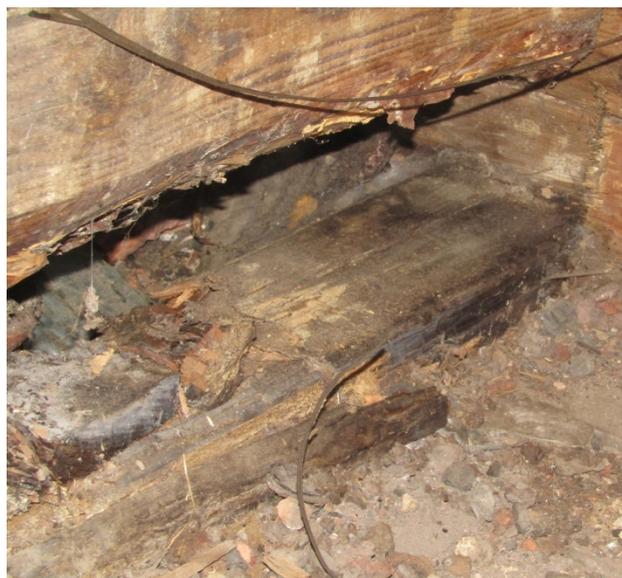
Фото 6. Поражение гнилью и разрушение элементов

Photo 6. Rotting and destruction of elements

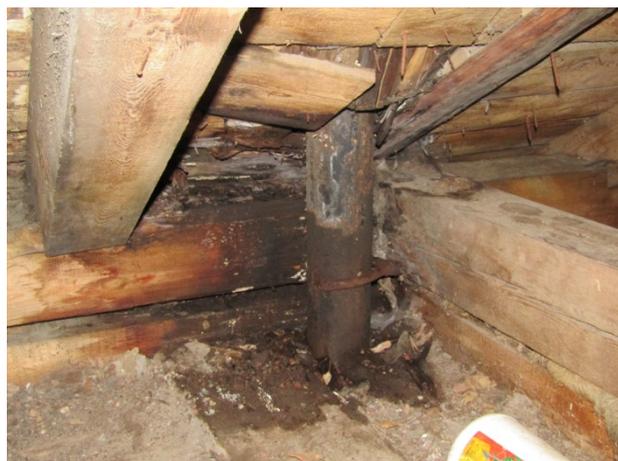
Фото 7. Коррозия трубопровода канализации

Photo 7. Corrosion of the sewer pipeline

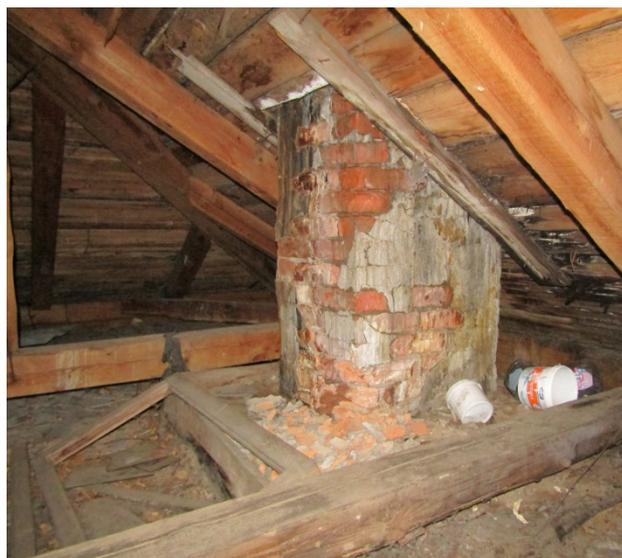
Фото 8. Деструкция кирпичной кладки печных труб

Photo 8. Destruction of masonry chimneys

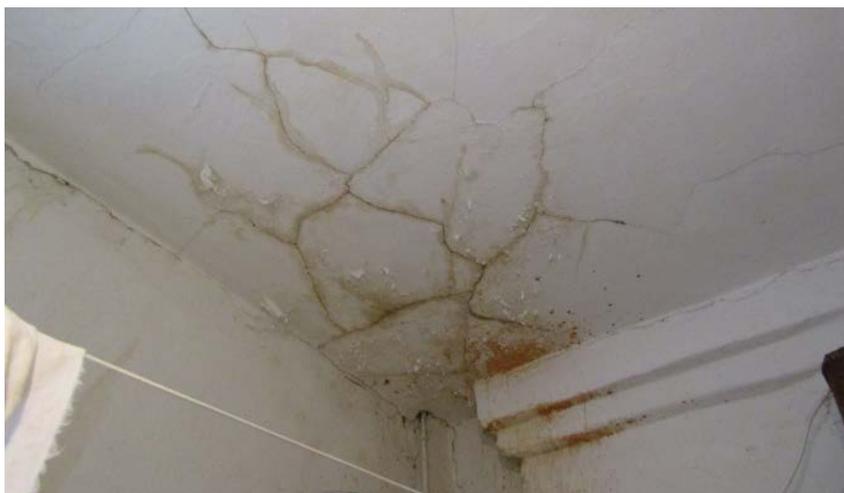
Фото 9. Трещины по перекрытиям и стенам, отслоение штукатурки. Следы протечки

Photo 9. Cracks in the ceilings and walls, peeling plaster. Humidification places

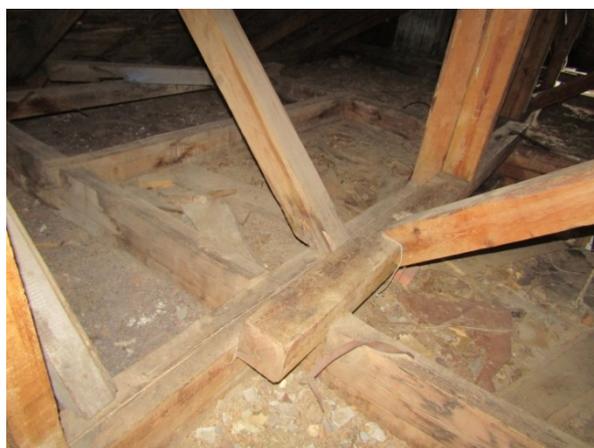
Фото 10. Следы протечек по элементам стропильной системы, поражение гнилью и разрушение элементов

Photo 10. Humidification of the elements of the rafter system, damage from rotting and destruction of elements
